COMUNE DI VILLA VERDE (OR)

Piano particolareggiato centro matrice

Scheda Unità Urbanistica

Isolato 04

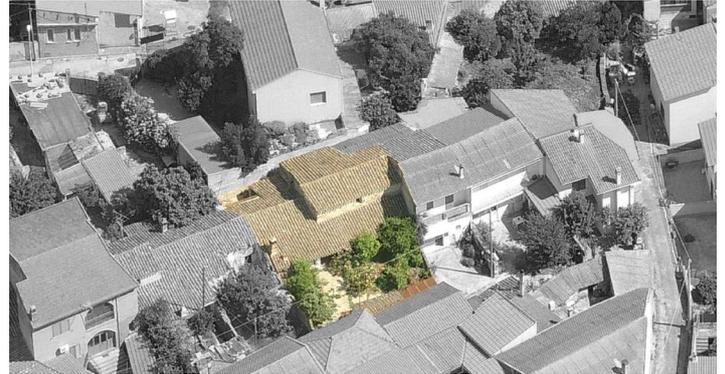
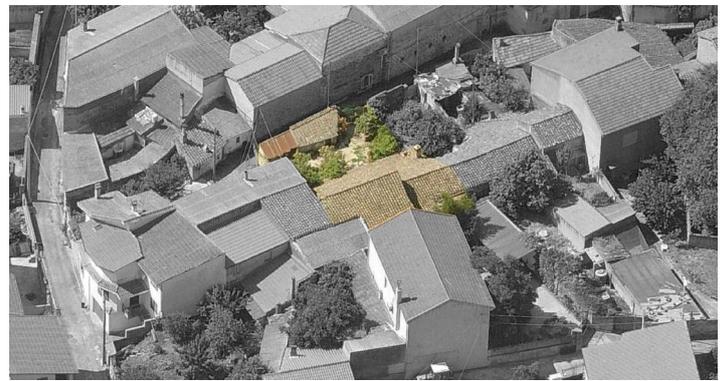
Foto pictometrica

Caratterizzazione: *Tradizionale ben conservata*

Stato di conservazione generale: *Buono*

Caratterizzazione: *Tradizionale parzialmente modificata*

Stato di conservazione generale *Mediocre*

Intervento prescritto: *RC - Restauro Conservativo*

Prescrizioni: *Ogni intervento manutentivo di restauro dovrà avvenire nel rispetto delle N.T.A. e degli elaborati di progetto e abachi tipologici.*

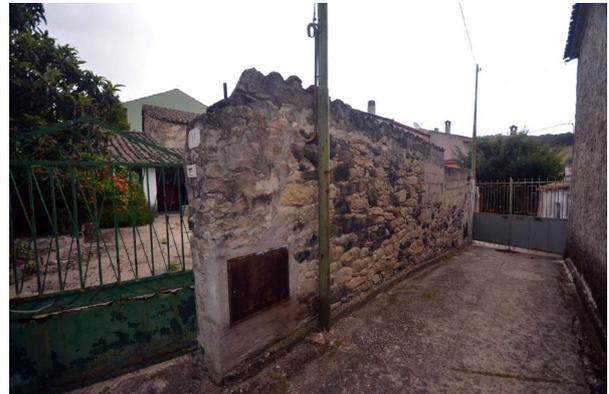
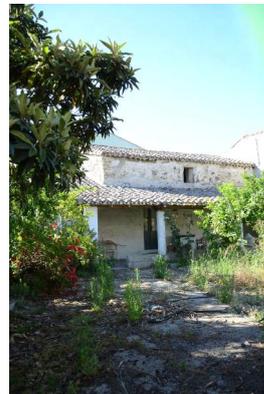
a Corpo di Fabbrica Corpo di Fabbrica Principale (CFp)

Gronda: *Coerente* Balconi: *Non Presente*
Aggetti: *Non Presente* Interrati: *Non Presente*
Scale esterne *Non Presente*

Bucature Telaio Schermatura Finitura Struttura
Coerente *Non rilevabile* *Non rilevabile* *muratura a vista* *Muratura Lapidea Storica*

Tipologia Materiale
Due o più falde *Coppi tradizionali*

Approccio costruttivo: *Recupero Filologico*

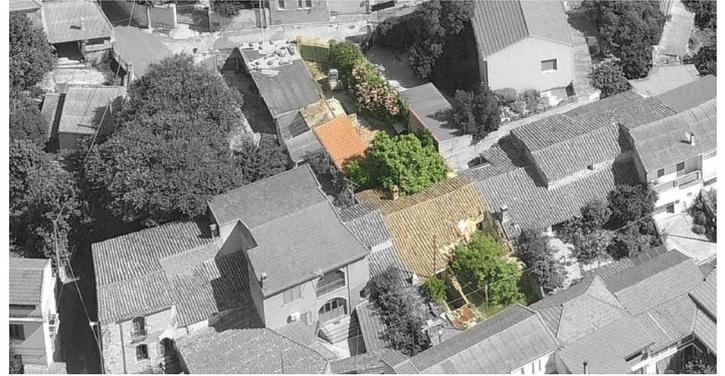
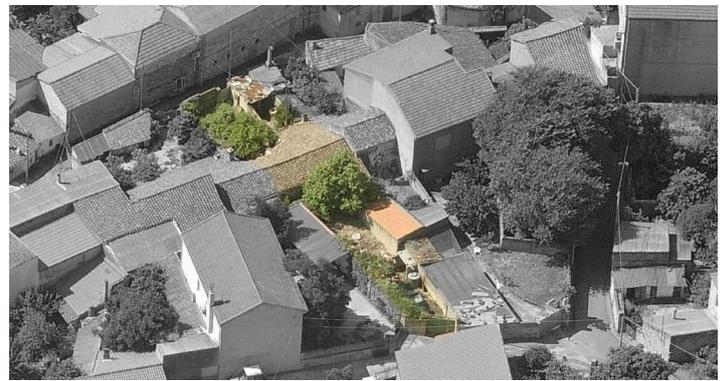
Foto pictometrica

AnalisiCaratterizzazione: *Tradizionale ben conservata*Stato di conservazione generale: *Buono***Elementi Architettonici**

AnalisiCaratterizzazione: *Rudere storico*Stato di conservazione generale: *Scarso***Elementi Architettonici**

ProgettoIntervento prescritto: *RC - Restauro Conservativo*Approccio costruttivo: *Recupero Filologico*Prescrizioni: *Ogni intervento manutentivo di restauro dovrà avvenire nel rispetto delle N.T.A. e degli elaborati di progetto e abachi tipologici.***b** Corpo di Fabbrica

ProgettoIntervento prescritto: *RC - Restauro Conservativo*Approccio costruttivo: *Recupero Filologico*Prescrizioni: *Ogni intervento manutentivo di restauro dovrà avvenire nel rispetto delle N.T.A. e degli elaborati di progetto e abachi tipologici. Se le condizioni statiche ne richiedessero la demolizione la relativa ricostruzione dovrà avvenire attraverso interventi di ricostruzione storica.***MANUFATTI ACCESSORI****c** TettoiaCaratterizzazione: *Successivo al 1950 compatibile col contesto storico*Stato di conservazione generale: *Buono*Intervento prescritto: *RiE - Ristrutturazione Edilizia***Muratura**

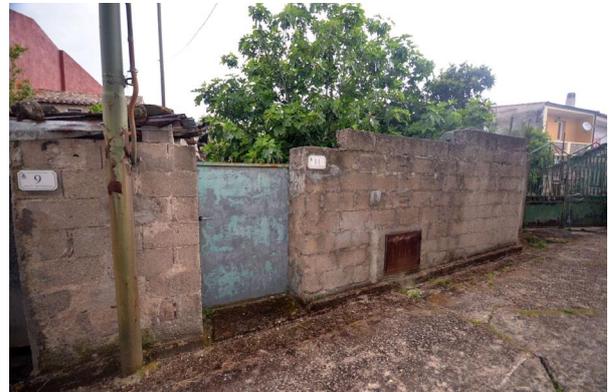
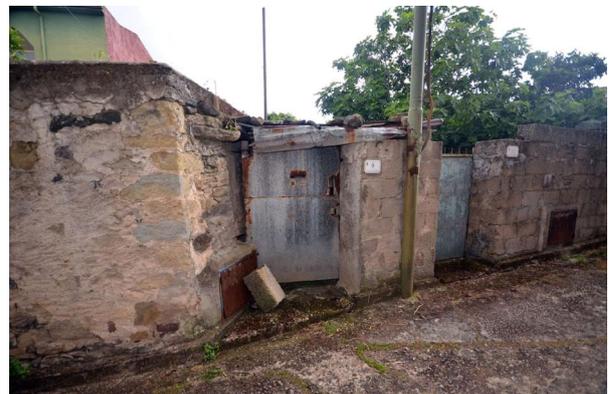
Corpo di Fabbrica Principale (CFp)

Gronda: *Coerente* Balconi: *Non Presente*
Aggetti: *Non Presente* Interrati: *Non Presente*
Scale esterne: *Non Presente*

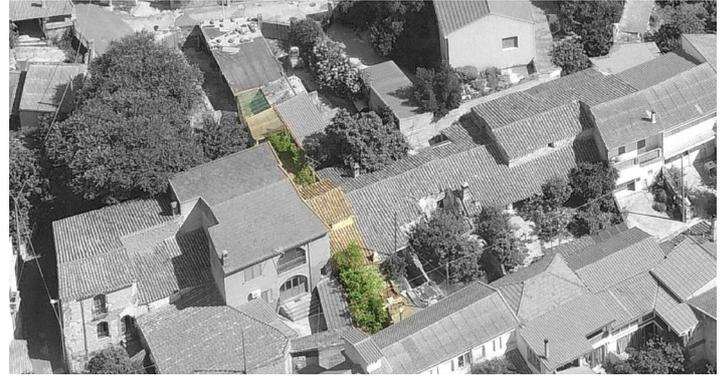
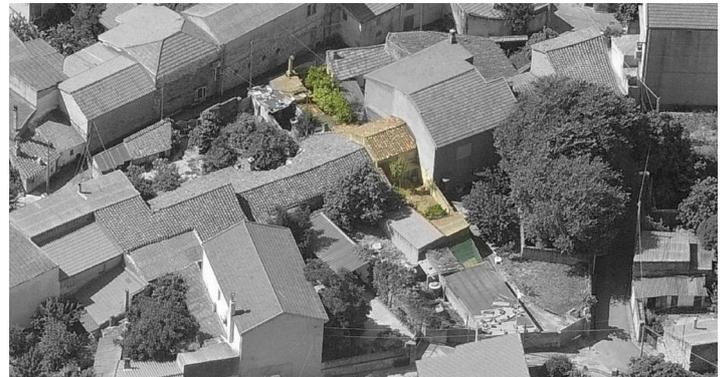
Foto pictometrica

AnalisiCaratterizzazione: *Tradizionale parzialmente modificata*Stato di conservazione generale: *Buono***Elementi Architettonici**Gronda: *Coerente* Balconi: *Non Presente*Aggetti: *Incoerente* Interrati: *Non Presente*Scale esterne: *Non Presente***Finestre**Bucature Telaio Schermatura Finitura Struttura
*Coerente Non rilevabile Non rilevabile muratura a vista Muratura Lapidea Storica***Muratura****Copertura**Tipologia Materiale
*Due o più falde Coppi tradizionali***Progetto**Intervento prescritto: *RC - Restauro Conservativo*Approccio costruttivo: *Compatibilità*Prescrizioni: *Ogni intervento manutentivo di restauro dovrà avvenire nel rispetto delle N.T.A. e degli elaborati di progetto e abachi tipologici.***b** Corpo di Fabbrica

AnalisiCaratterizzazione: *Successivo al 1950 compatibile col contesto storico*Stato di conservazione generale: *Buono***Elementi Architettonici**Gronda: *Incoerente* Balconi: *Non Presente*Aggetti: *Non Presente* Interrati: *Non Presente*Scale esterne: *Non Presente***Finestre**Bucature Telaio Schermatura Finitura Struttura
*Coerente Legno Scurini muratura a vista Muratura Mista: Lapidea - Laterizio***Muratura****Copertura**Tipologia Materiale
*Piana Manti impermeabili***Progetto**Intervento prescritto: *RiE - Ristrutturazione Edilizia*Approccio costruttivo: *Compatibilità*Prescrizioni: *In caso di ristrutturazione edilizia, qualsiasi intervento di modifica dell'esistente, dovrà perseguire l'adeguamento tipologico attraverso la riproposizione di elementi e caratteri costruttivi compatibili con il contesto, indicati nelle N.T.A., negli abachi degli elementi tipologici e nelle tavole di progetto.***MANUFATTI ACCESSORI****c** TettoiaCaratterizzazione: *Successivo al 1950 decontestualizzante*Stato di conservazione generale: *Mediocre*Intervento prescritto: *RiE - Ristrutturazione Edilizia***Muratura**Finitura Struttura

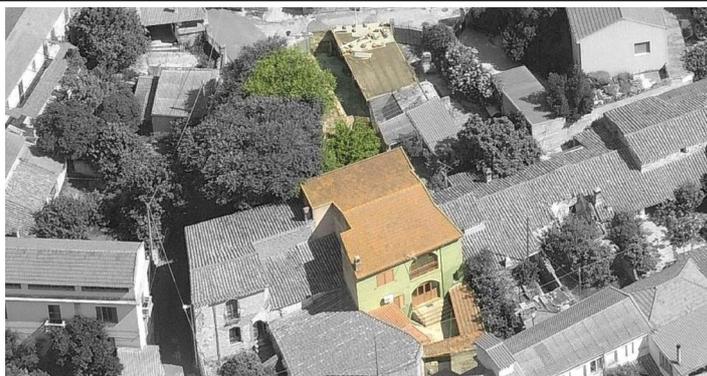
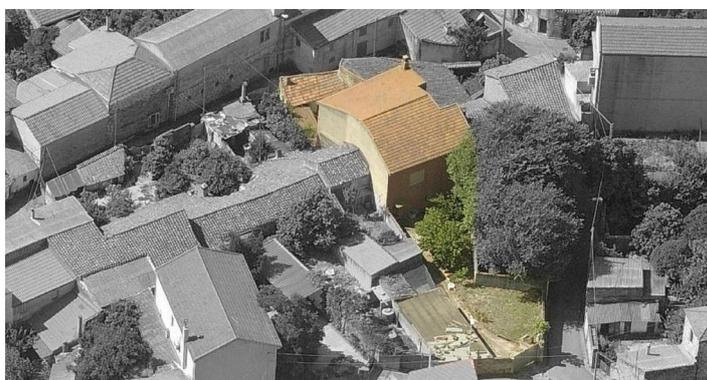
Foto pictometrica

Analisi
Caratterizzazione: *Tradizionale parzialmente modificata*
Stato di conservazione generale: *Buono*

Analisi
Caratterizzazione: *Tradizionale fortemente modificata*
Stato di conservazione generale: *Buono*

Caratterizzazione: *Successivo al 1950 decontestualizzante*
Stato di conservazione generale: *Buono*

Caratterizzazione: *Successivo al 1950 compatibile col contesto storico*
Stato di conservazione generale: *Buono*

Progetto
Intervento prescritto: *RC - Restauro Conservativo*
Approccio costruttivo: *Compatibilità*
Prescrizioni: *Generalmente trattasi di parti residuali dell'originale sistema di fabbricati e manufatti dell'originale UU (Portali,Manufatti accessori, Corpi di fabbrica secondari etc...). Generalmente per questii CF sono prescritti gli interventi manutentivi di restauro conservativo da realizzarsi nel rispetto delle N.T.A. e degli elaborati di progetto e abachi tipologici. In casi particolari alcuni di questi volumi possono essere inseriti nel ambito di interventi di ristrutturazione e recupero tipologico che interessino l'intera UU.*

Progetto
Intervento prescritto: *RiE - Ristrutturazione Edilizia*
Approccio costruttivo: *Tipologico*
Prescrizioni: *I corpi di fabbrica irreversibilmente trasformati, dovranno essere adeguati tipologicamente attraverso la sistematica sostituzione degli elementi in contrasto con i caratteri costruttivi dell'edilizia storico-tradizionale cosi come descritti negli abachi del piano e nei manuali del recupero della RAS nel rispetto delle N.T.A. (es. sostituzione e/o modifica delle coperture,modifica delle soluzioni di gronda, modifica delle aperture, sostituzione degli infissi,sostituzione dei sistemi di oscuramento,finitura del paramento murario,modifica del colore ect..).*

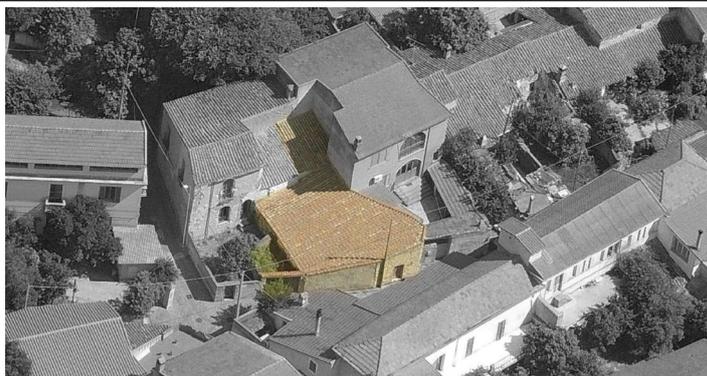
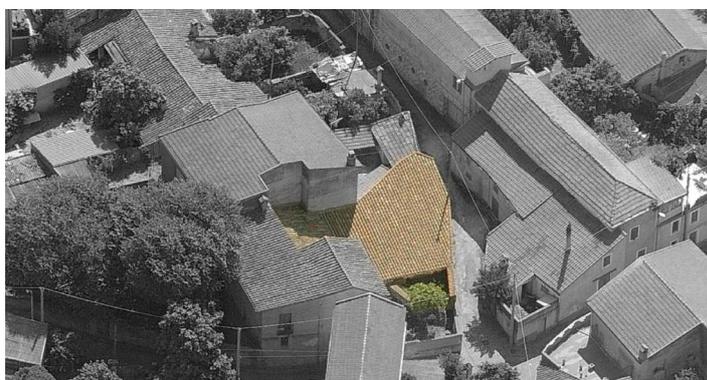
Foto pictometrica

Analisi
Caratterizzazione: *Tradizionale fortemente modificata*
Stato di conservazione generale: *Mediocre*

Finestre		Muratura		Copertura		
Bucature	Telaio	Schermatura	Finitura	Struttura	Tipologia	Materiale
<i>Coerente</i>	<i>Legno</i>	<i>Non presente</i>	<i>Mista</i>	<i>Muratura Lapidea Storica</i>	<i>Mono Falda</i>	<i>Tegole recenti</i>

Progetto
Intervento prescritto: *RiE - Ristrutturazione Edilizia*
Approccio costruttivo: *Tipologico*
Prescrizioni: *I corpi di fabbrica o le parti irreversibilmente trasformate, dovranno essere adeguati tipologicamente attraverso la sistematica sostituzione degli elementi in contrasto con i caratteri costruttivi dell'edilizia storico-tradizionale così come descritti negli abachi del piano e nei manuali del recupero della RAS nel rispetto delle N.T.A. (es. sostituzione e/o modifica delle coperture, modifica delle soluzioni di gronda, modifica delle aperture, sostituzione degli infissi, sostituzione dei sistemi di oscuramento, finitura del paramento murario, modifica del colore ecte..).*

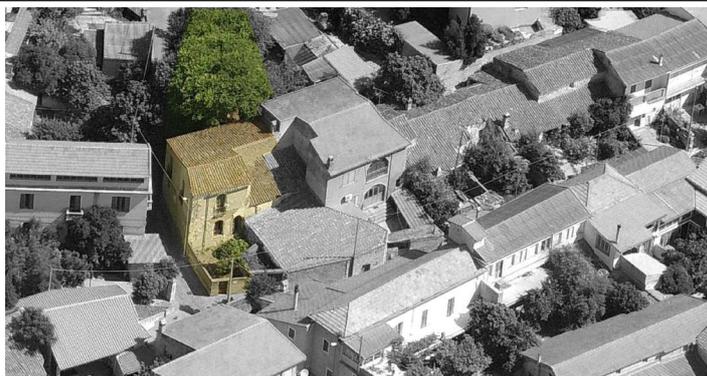
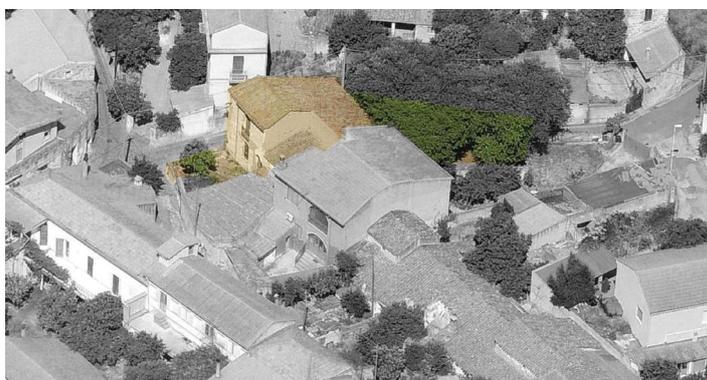
Foto pictometrica

Caratterizzazione: *Tradizionale ben conservata*

Stato di conservazione generale: *Scarso*

Gronda: *Incoerente*

Intervento prescritto: *RC - Restauro Conservativo*

Prescrizioni: *Ogni intervento manutentivo di restauro dovrà avvenire nel rispetto delle N.T.A. e degli elaborati di progetto e abachi tipologici.*

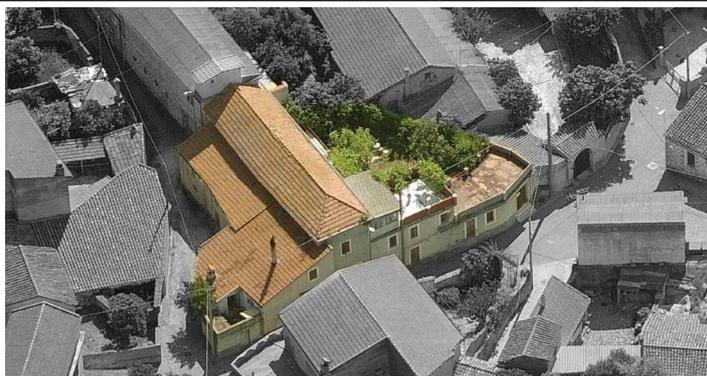
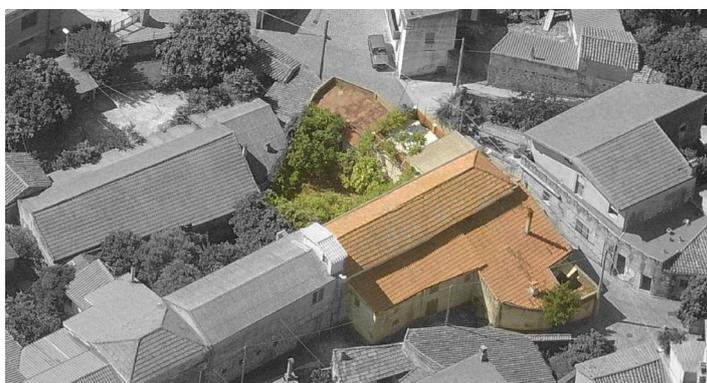
Foto pictometrica

AnalisiCaratterizzazione: *Tradizionale fortemente modificata*Stato di conservazione generale: *Mediocre***Elementi Architettonici**Gronda: *Incoerente* Balconi: *Non Presente*Aggetti: *Non Presente* Interrati: *Non Presente*Scale esterne: *Non Presente***Finestre**Bucature: *Coerente*
Telaio: *Legno***Muratura**Schermatura: *Scurini*
Finitura: *Intonacata*Struttura: *Muratura Lapidea Storica***Copertura**Tipologia: *Mono Falda Piana*
Materiale: *Manti impermeabili Piastrelle***Progetto**Intervento prescritto: *RiE - Ristrutturazione Edilizia*Approccio costruttivo: *Tipologico*Prescrizioni: *I corpi di fabbrica o le parti irreversibilmente trasformate, dovranno essere adeguati tipologicamente attraverso la sistematica sostituzione degli elementi in contrasto con i caratteri costruttivi dell'edilizia storico-tradizionale così come descritti negli abachi del piano e nei manuali del recupero della RAS nel rispetto delle N.T.A. (es. sostituzione e/o modifica delle coperture, modifica delle soluzioni di gronda, modifica delle aperture, sostituzione degli infissi, sostituzione dei sistemi di oscuramento, finitura del paramento murario, modifica del colore etc..).***b** Corpo di Fabbrica

AnalisiCaratterizzazione: *Tradizionale parzialmente modificata*Stato di conservazione generale: *Buono***Elementi Architettonici**Gronda: *Incoerente* Balconi: *Non Presente*Aggetti: *Non Presente* Interrati: *Non Presente*Scale esterne: *Non Presente***Finestre**Bucature: *Coerente*
Telaio: *Legno*
*Incoerente***Muratura**Schermatura: *Persiane*
Finitura: *Intonacata*
*Portelloni*Struttura: *Muratura Lapidea Storica***Copertura**Tipologia: *A padiglione*
Materiale: *Tegole marsigliesi*
Mono Falda *Tegole recenti***Progetto**Intervento prescritto: *RC - Restauro Conservativo*Approccio costruttivo: *Tipologico*Prescrizioni: *Ogni intervento manutentivo di restauro dovrà avvenire nel rispetto delle N.T.A. e degli elaborati di progetto e abachi tipologici.***c** Corpo di Fabbrica

AnalisiCaratterizzazione: *Successivo al 1950 decontestualizzante*Stato di conservazione generale: *Buono***Elementi Architettonici**Gronda: *Incoerente* Balconi: *Non Presente*Aggetti: *Non Presente* Interrati: *Non Presente*Scale esterne: *Non Presente***Finestre**Bucature: *Non presente*
Telaio: *Non presente*
*Non presente***Muratura**Schermatura: *Non presente*
Finitura: *Intonacata*Struttura: *Muratura Lapidea Storica***Copertura**Tipologia: *Piana*
Materiale: *Piastrelle***Progetto**Intervento prescritto: *RiE - Ristrutturazione Edilizia*Approccio costruttivo: *Tipologico*Prescrizioni: *Per i volumi in contrasto con i caratteri tipologico distributivi descritti negli abachi è ammessa la demolizione parziale o totale. Nell'ambito delle attività di restauro che riguardino l'intera UU se ne potrà proporre il recupero se compatibile con il contesto e gli schemi tipologico distributivi degli abachi.***MANUFATTI ACCESSORI**
